# UN ABRI D'ESCALIER RESTAURÉ À L'ANCIENNE

Le temps avait fait son œuvre sur cet abri d'escalier en chêne pourtant réputé solide. Le parti fût pris d'honorer ce pressoir séculaire typique du pays d'Auge en le restaurant à l'ancienne, à la manière des compagnons. Grimpons ces quelques marches ! Texte et photos : Mission photo J P & A Lagarde

## ÉTUDE DE LA CONCEPTION D'ORIGINE

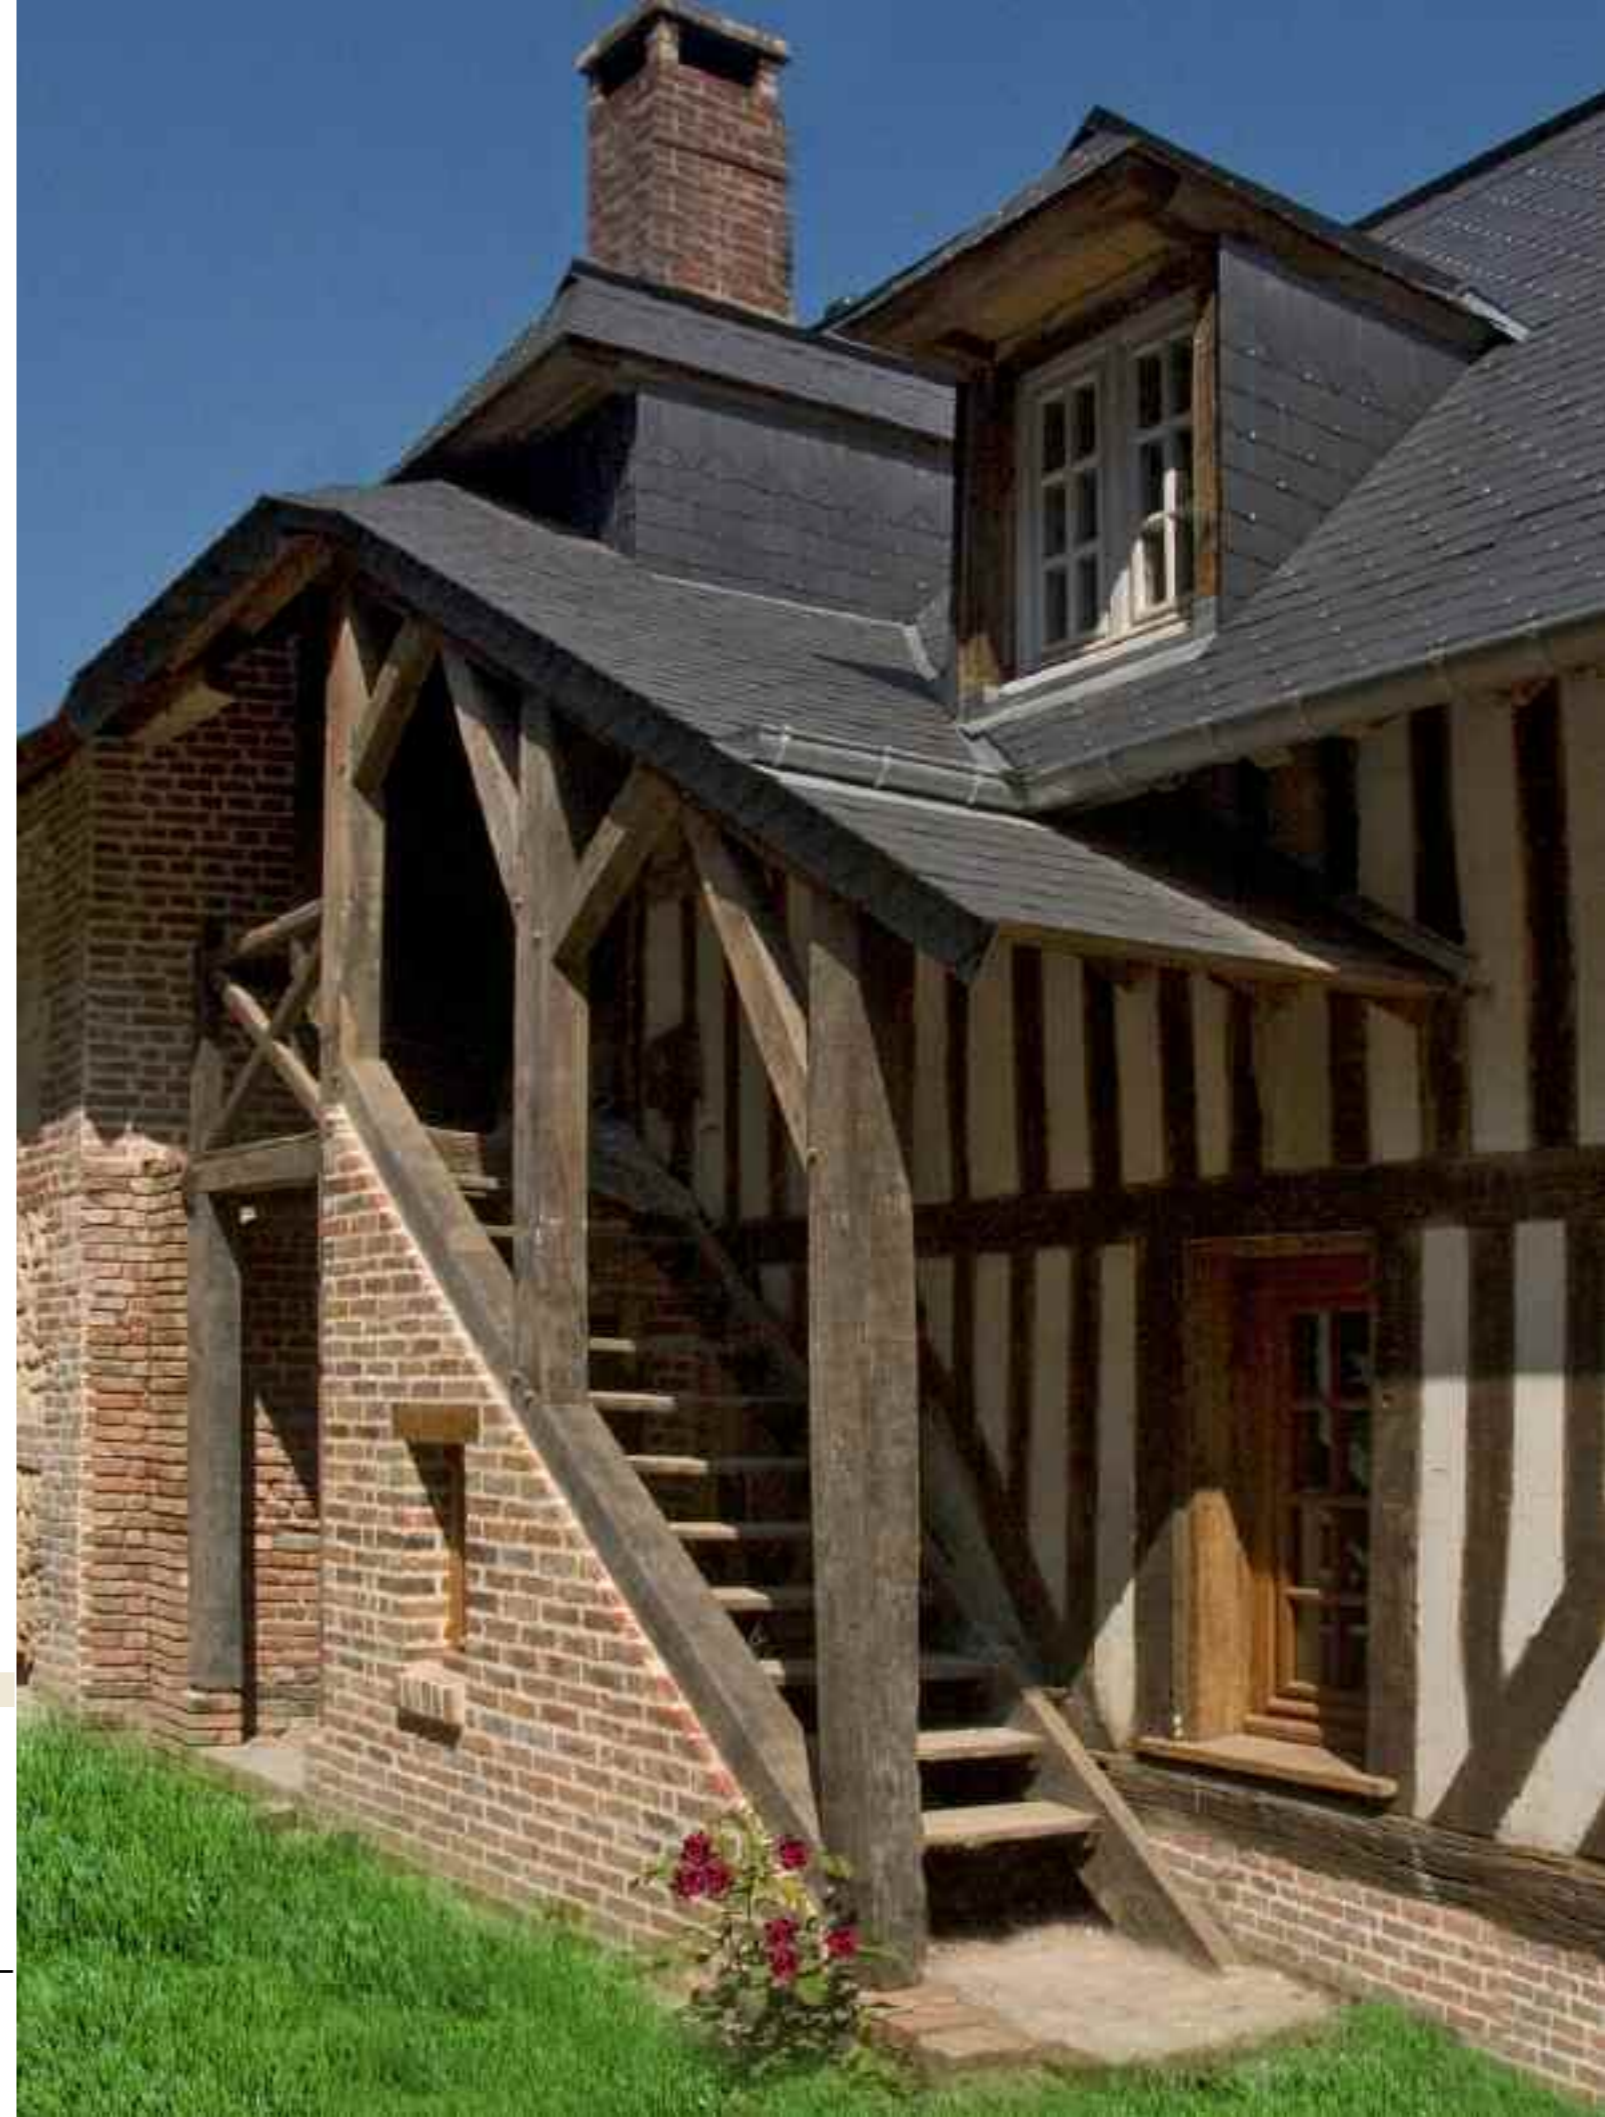
**1** Destiné à desservir une chambre d'hôtes. Cet abri d'escalier très abîmé par les éléments, conduisant à la grange, devait être restauré dans son style d'origine en utilisant matériaux et techniques anciennes.

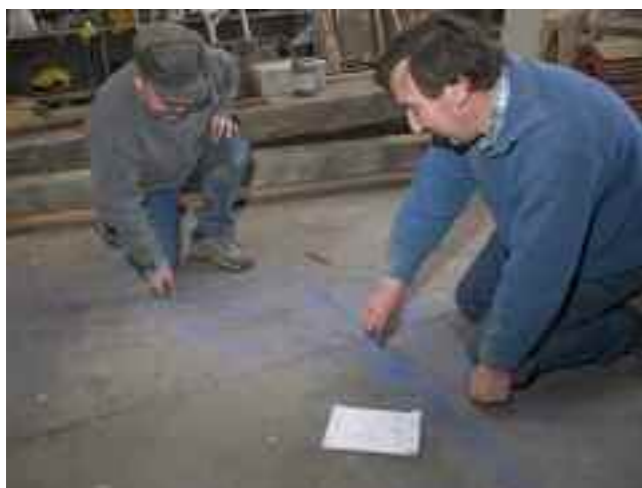
**2** La technique est simple, mais il faut un sol plat et abrité, c'est à l'atelier que l'on dessine au sol le plan de la future charpente en taille réelle avec un cordeau à tracer, mission impossible sur le chantier !

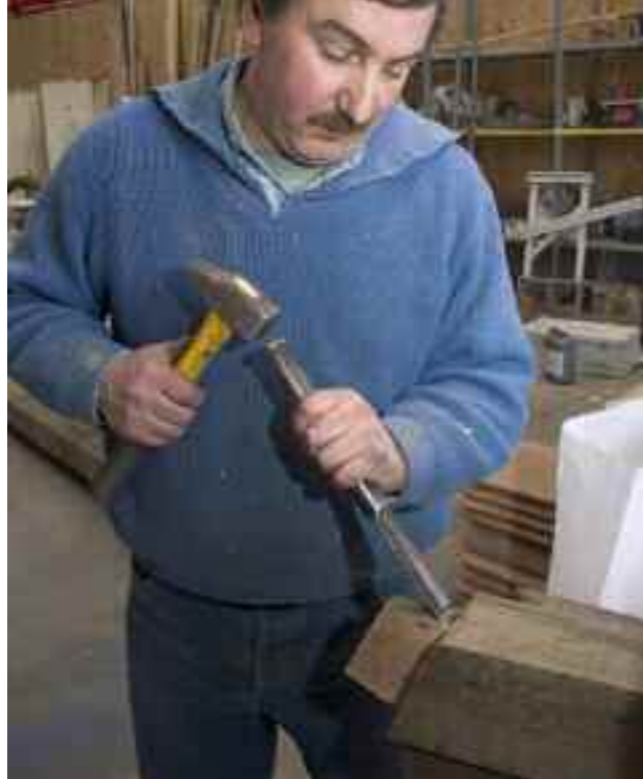
**3** Les sections des pièces à tenonner sont taillées à l'angle mesuré, ici une des quatre jambes de force en chêne de 8X11 cm, ajustées à la scie circulaire, la finition se fait au ciseau de menuisier ou ébauchoir.

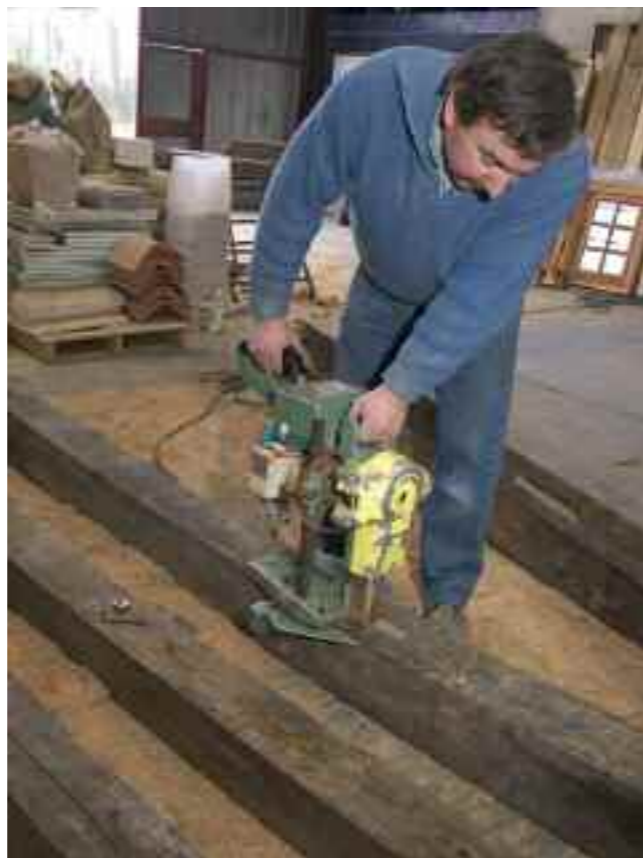
**4** Les mortaises (partie femelle qui reçoit le tenon) sont creusées avec une mortaiseuse à chaîne, cet outil extrêmement précis permet de creuser très profondément sous des angles variés. On peut le louer.

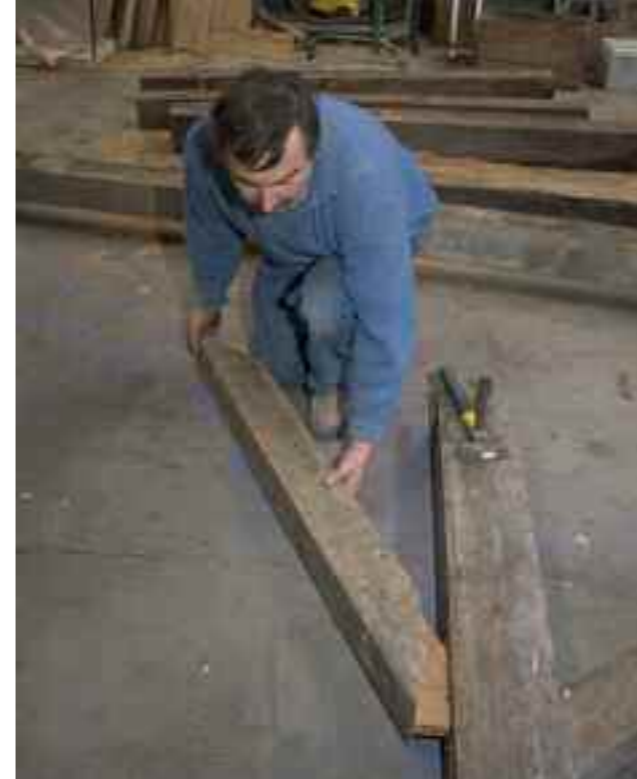
**5** On vient de voir sur les photos précédentes la manière de réaliser un tenon et une mortaise, l'artisan charpentier présente les pièces l'une à l'autre afin, si nécessaire de régler les cotes au ciseau avec précision.

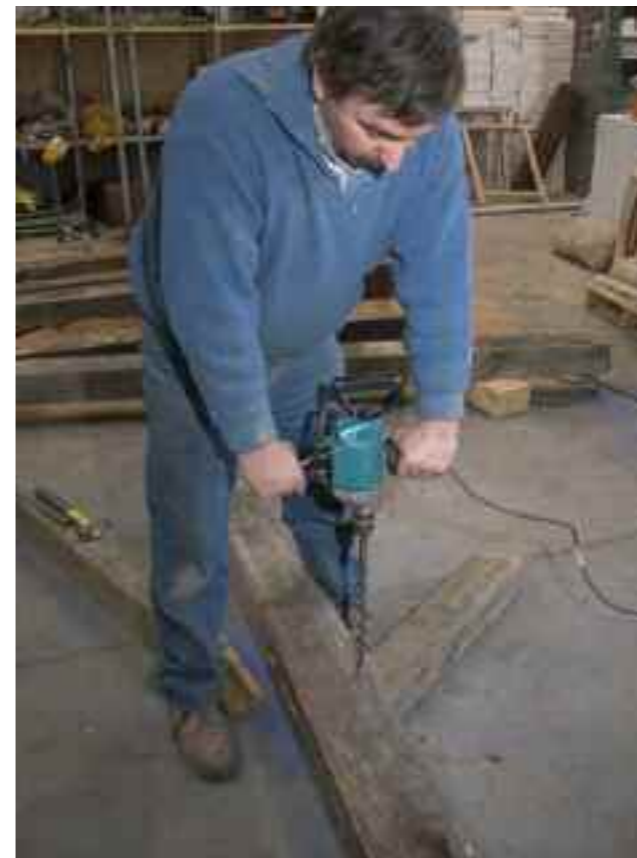
**6** L'artisan utilise une perceuse de charpentier, on perce en deux fois au foret de plus petit à plus gros. Le tenon est percé séparément, légèrement décalé, cela permettra de serrer les pièces avec la cheville.

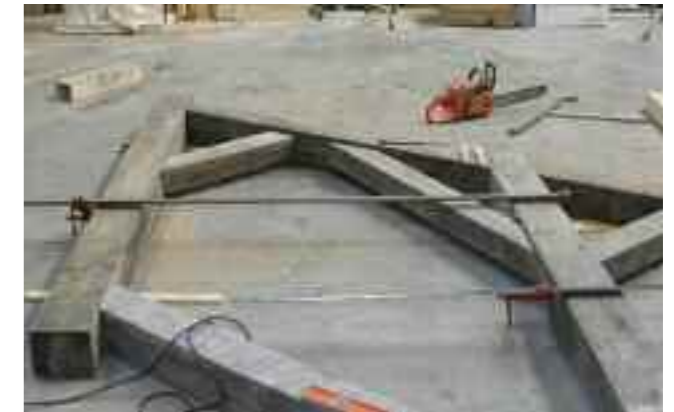
**7** On utilise de longs serre-joints pour monter à blanc l'ensemble de la charpente. Si les angles des jambages ont été réalisés convenablement, on doit recouvrir parfaitement notre plan tracé au sol.

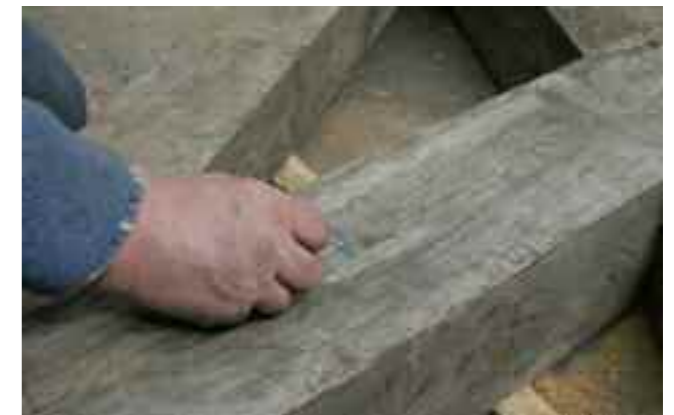
**8** Des signes cabalistiques sont tracés sur chaque pièce de bois, ils indiquent le numéro d'ordre du montage et l'orientation de la pièce de bois, ces indications seront précieuses lors du remontage sur le chantier.

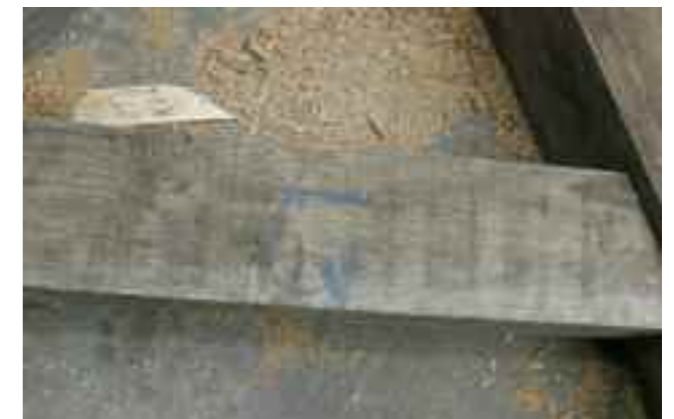
**9** C'est l'un des jambages de 8X11 cm qui solidifient l'assemblage de la partie haute des poteaux, sur lesquels repose la toiture. Le charpentier a tracé des indications permettant un remontage identique sur chantier.

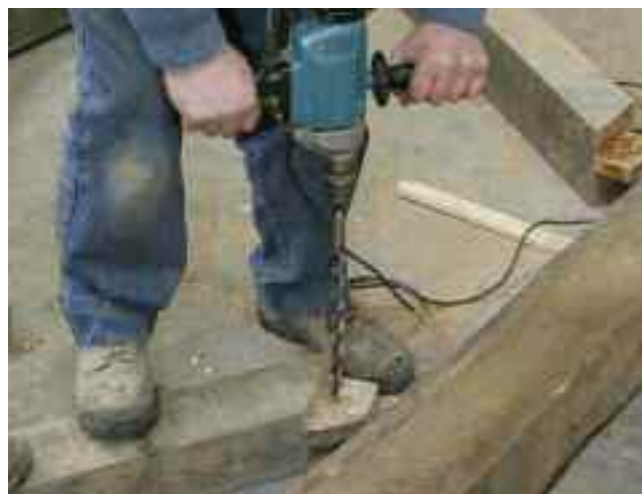
**10** Les percements pour les chevilles sont faits en deux fois; le tenon est troué séparément, légèrement décalé ce qui permettra de serrer les pièces côte à côte, le décalage doit être inférieur au diamètre.

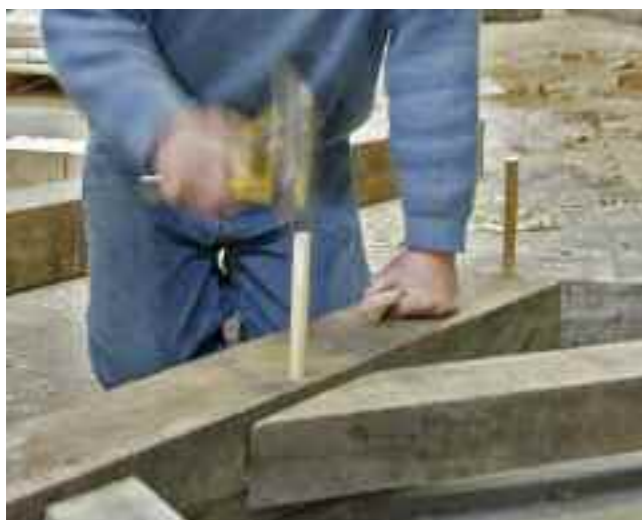
**11** Le montage à blanc de la structure, au dépôt de l'entreprise, sur des cales permet d'en vérifier la justesse, les chevilles en acacias graissées sont enfoncées, ce bois supporte les coups et la fibre est résistante.

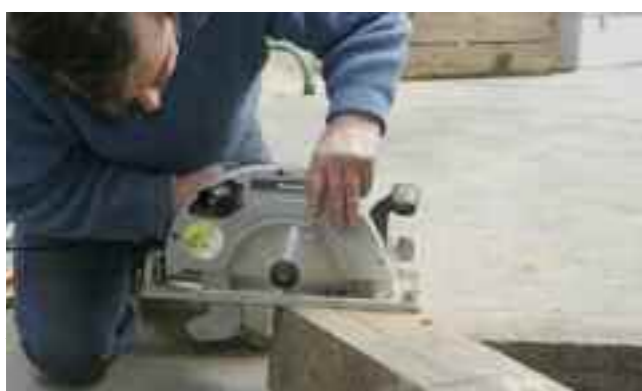
**12** Les coupes peuvent être réalisées à l'aide de différents outils, d'abord grossièrement à la tronçonneuse à chaîne puis finolées à la scie circulaire. Ce dernier outil sert parfois de...rabot !

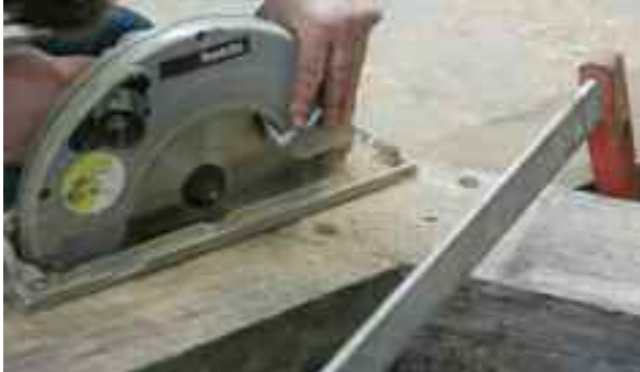
**13** Les coupes réalisées à la scie circulaire sont nettes, si la pièce est épaisse on reprend à contresens, dans ce cas, bien retrouver son trait de scie.

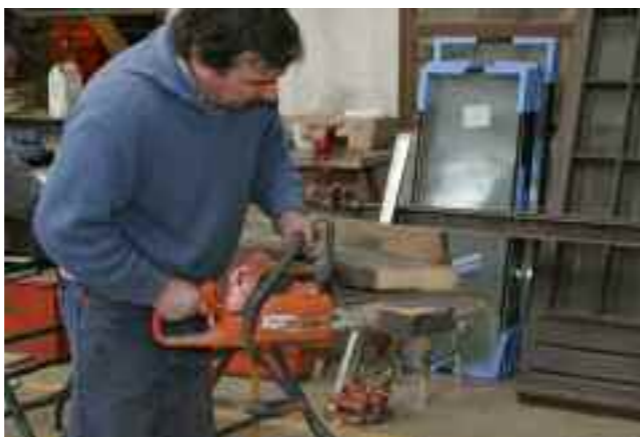
**14** On peut couper grossièrement d'abord à l'aide d'une tronçonneuse équipée d'une chaîne résistante (bois secs). Ici les coupes des pièces de bois anciennes récupérées seront affinées à la scie circulaire.

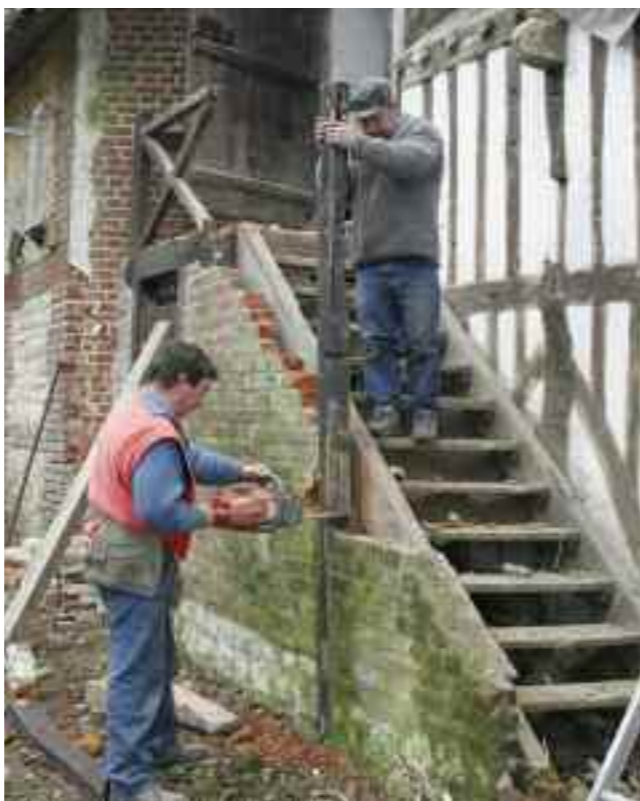
**15** Découpage à la tronçonneuse de l'ancien poteau central juste sous l'escalier, le muret en briques démolé sera complètement restauré, il servira d'appui à la traverse sur laquelle seront tenonnés 3 nouveaux poteaux.

Le check final était le montage test à l'atelier, on démonte une fois de plus et on transporte sur le chantier pour le montage final. Le poteau central qui partait du sol repose maintenant sur une traverse basse tenonnée sur les poteaux hauts et bas. Cette modification judicieuse, présentera l'avantage d'isoler le poteau de l'humidité latente, mais aussi d'utiliser l'ensemble du mur de briques comme socle pour tout le portique. Le palier qui reposait sur le chambranle de porte est maintenant assis sur un poteau d'angle isolé lui-même du sol d'un côté et arrimé sur le mur de brique de l'autre. Les hôtes seront maintenant accueillis dans le charme et la sécurité. ✓

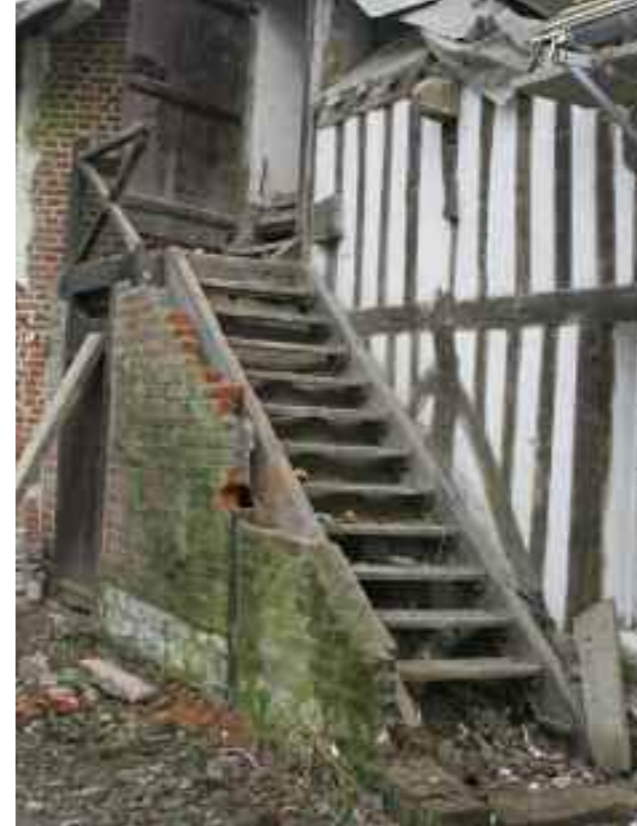
**16** L'escalier ne sera pas modifié, il est en bon état, on en perçoit le limon, la marche la plus basse a été démontée pour cause de nettoyage. En haut, la toiture, en cours de remise à neuf.

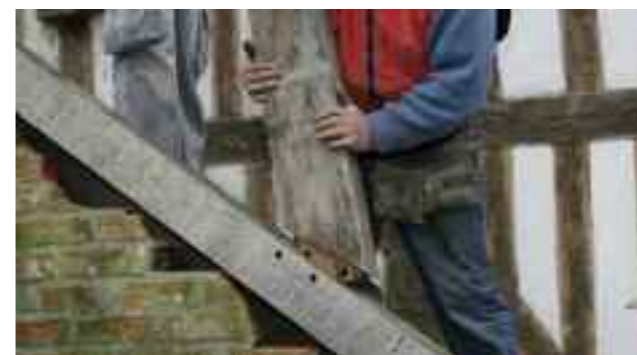
**17** Placement du poteau central à deux hommes (c'est lourd !). On insère le tenon dans la mortaise en se fiant aux signes tracés à l'atelier lors de la fabrication du portique.

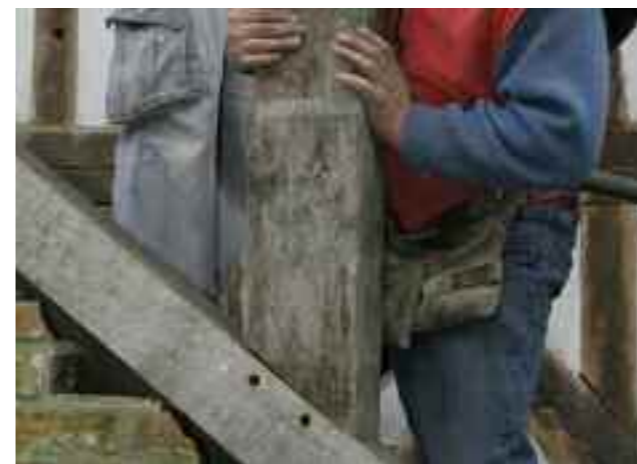
**18** Le poteau est en place, reste une petite fente ou sifflet, elle ne paraîtra plus lorsque les chevilles seront enfoncées, les trous des tenons étant décalés légèrement pour assurer le serrage.

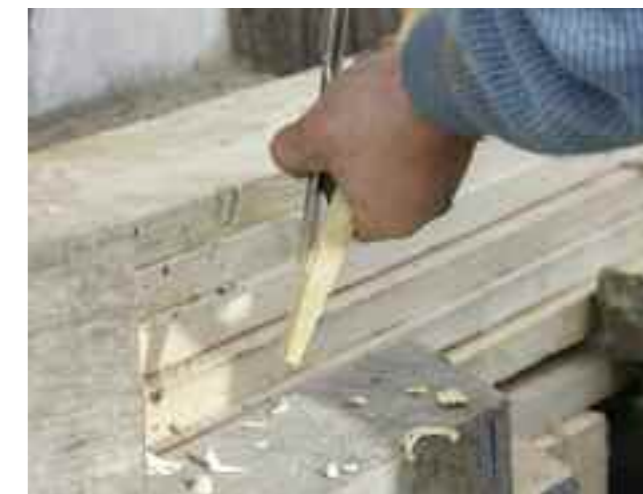
**19** Les chevilles sont en acacias, ce bois absorbe bien les chocs et ses fils acceptent et résistent bien au serrage et à la compression. Taillées au ciseau, on les graisse pour faciliter la pénétration sans détérioration.

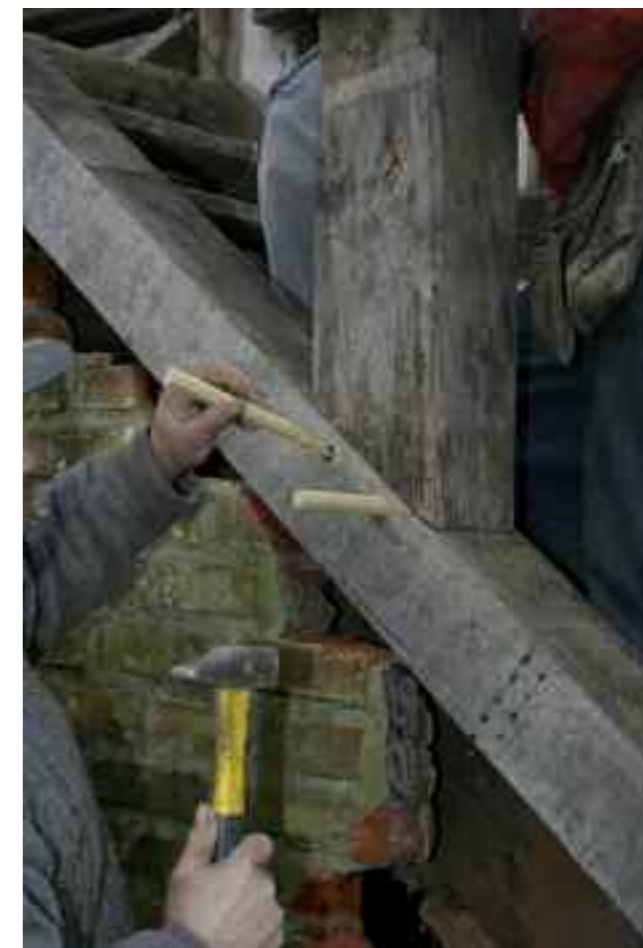
**20** Les chevilles sont enfoncées au marteau, le charpentier tape dur et alterne le serrage de l'une et de l'autre. La graisse facilite la pénétration, évite que le bois ne chauffe et n'éclate.

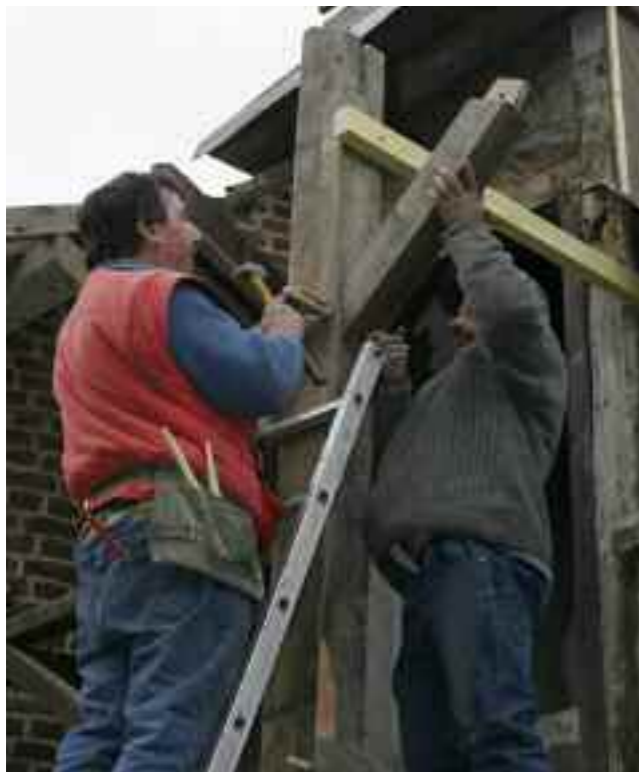
**21** Les chevilles sont mises en place en suivant une chronologie évidente, on serre le bas avant de fixer le haut. À noter les étais en sapin pour stabiliser les éléments en les fixant aux colombages.

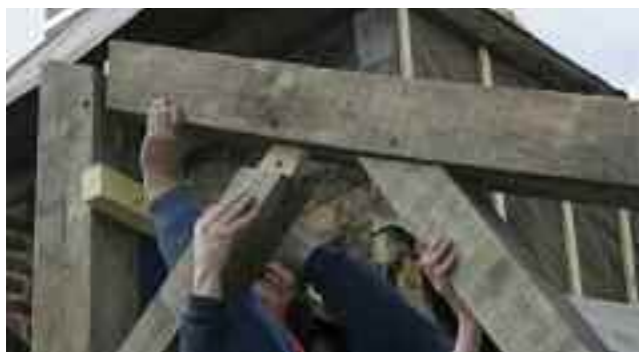
**22** Les jambes de force n'étant pas très longues, donc la portée n'étant pas trop forte, on peut la fixer par chevillage, la cote et la solidité des tenons le permet. La traverse haute vient chapeauter l'ensemble.

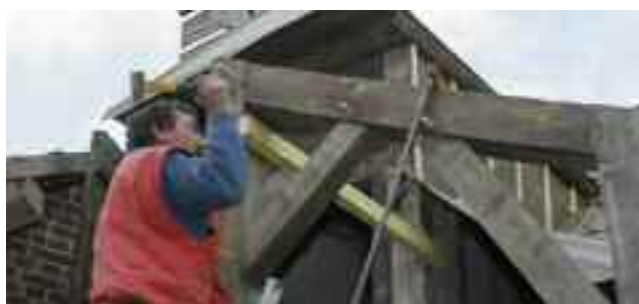
**23** La traverse haute a été mise en place, pas si simple même bien préparé, le bois est très lourd et il faut viser juste pour insérer les tenons à leur place. Reste à chevillailler...ça ne traîne pas !

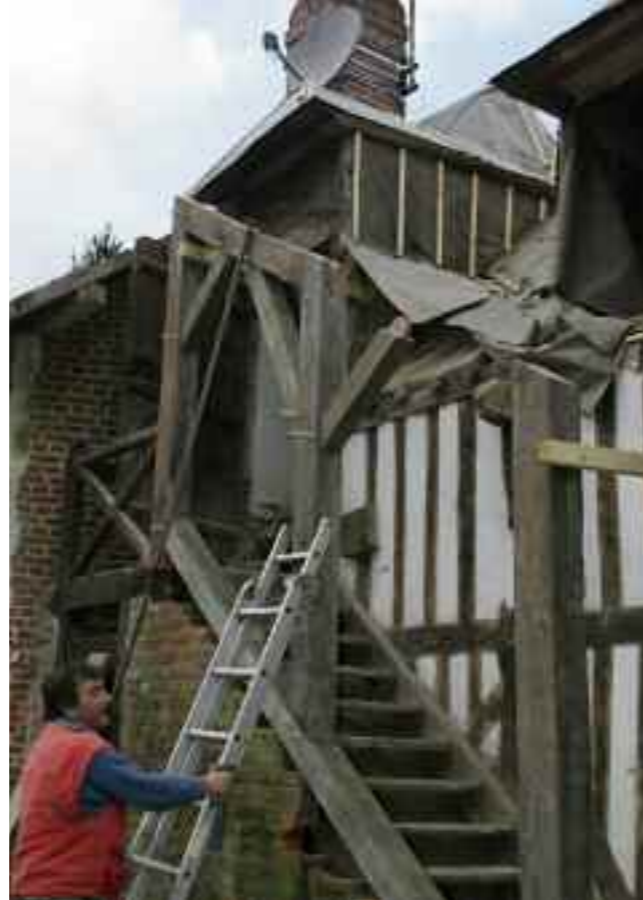
**24** Si la traverse basse qui sert de support à l'ensemble a été conçue d'un seul morceau, l'artisan charpentier a prévu qu'il faudrait porter celle du haut à bout de bras perché sur une échelle, il l'a donc prévu en deux morceaux !

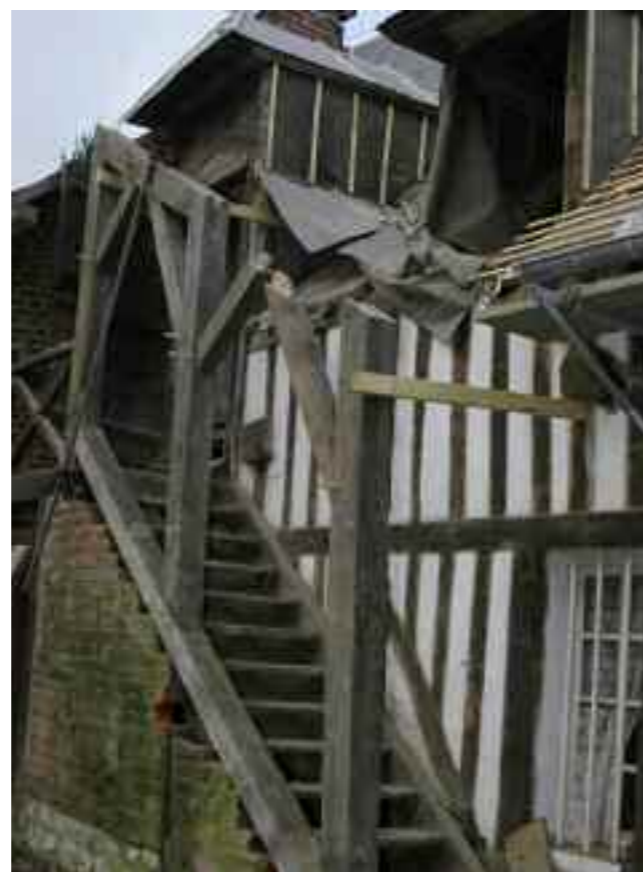
**25** La deuxième jambe de force a été mise en place et l'ensemble est en attente de la deuxième traverse supérieure basse. À noter les chevilles qui seront enfoncées puis coupées lorsque tout sera en place.

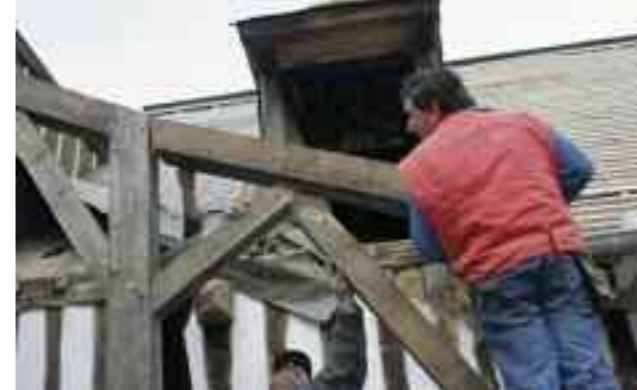
**26** Mise en place de la deuxième traverse haute, celle de la partie basse de l'escalier, le charpentier a commencé par le plus dur ; la partie haute. La fixation de l'ensemble aux colombages aide à la manœuvre.

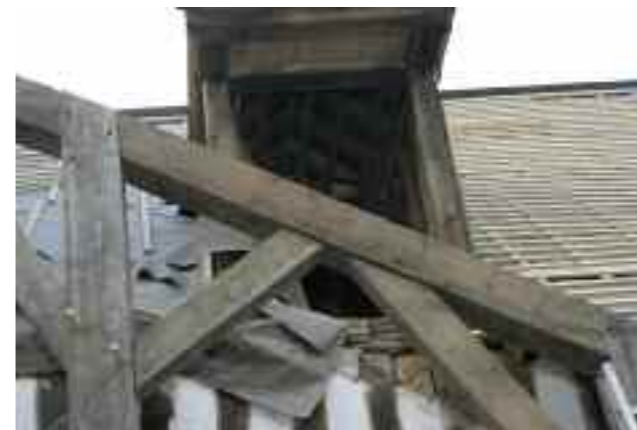
**27** La 2ème traverse haute est en place, ajustage parfait, les chevilles vont être insérées et enfichées en même temps, c'est à dire en passant de l'une à l'autre, jusqu'à serrage complet et découpe du surplus.

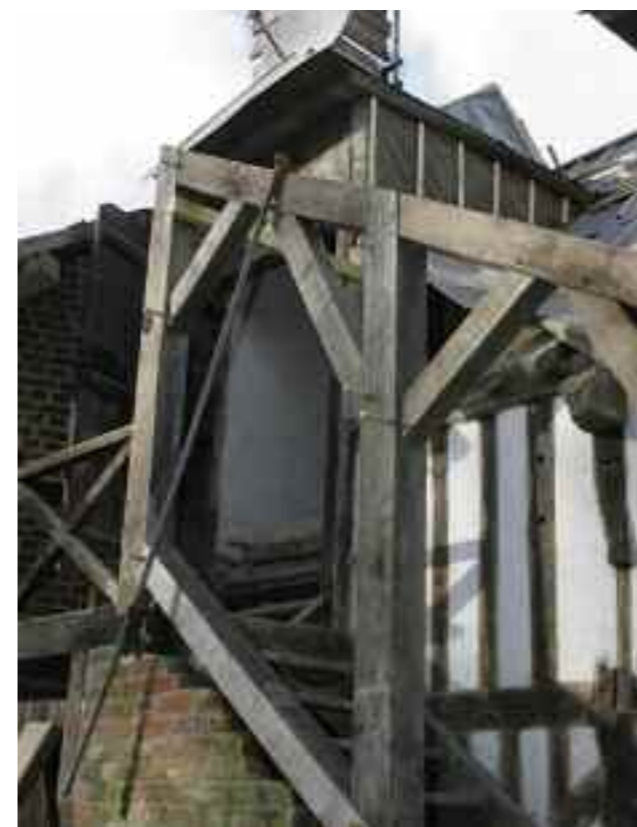
**28** Un serre-joint impressionnant maintient l'ensemble de la charpente de la partie haute tandis que la partie supérieure de la partie basse est tenonnée, reste à chevillailler.

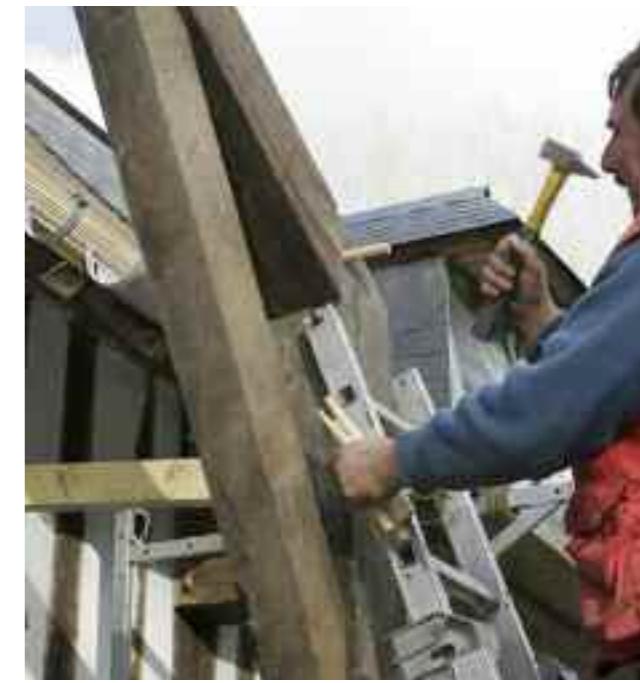
**29** L'artisan charpentier enfiche les chevilles et les descend en même temps en donnant quelques coups de marteau, passant de l'une à l'autre. La menuiserie va ainsi s'ajuster sans effort.

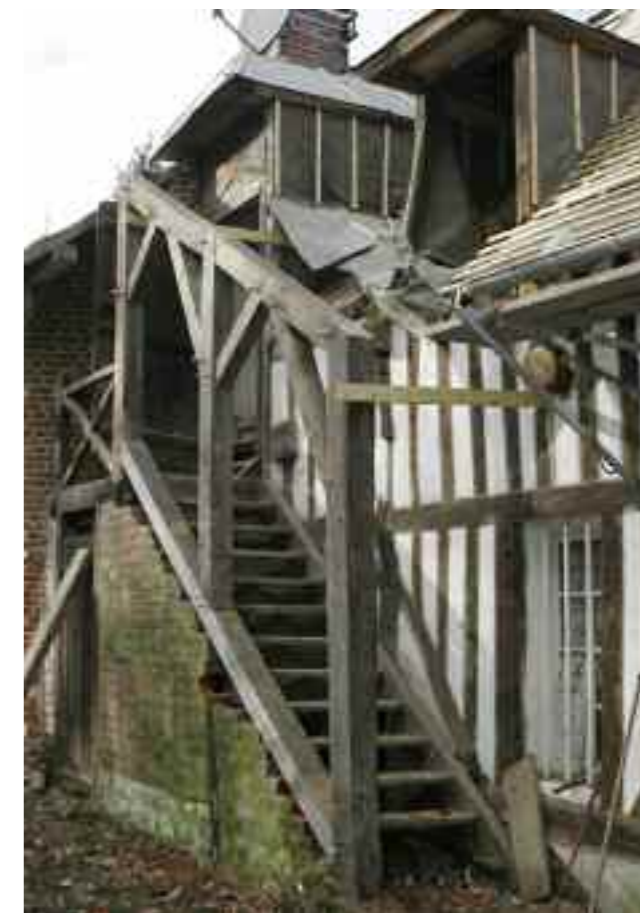
**30** Et voilà le travail ! Le portique est prêt en attente du passage du couvreur également du maçon. Les hôtes du futur gîte pourront bientôt grimper l'escalier ... à l'abri !
